Sievarin 2. laajennus
Harjavallan kaupunki
Maaperän pilaantuneisuusselvitys

8.1.2026

Tapio Strandberg Oy

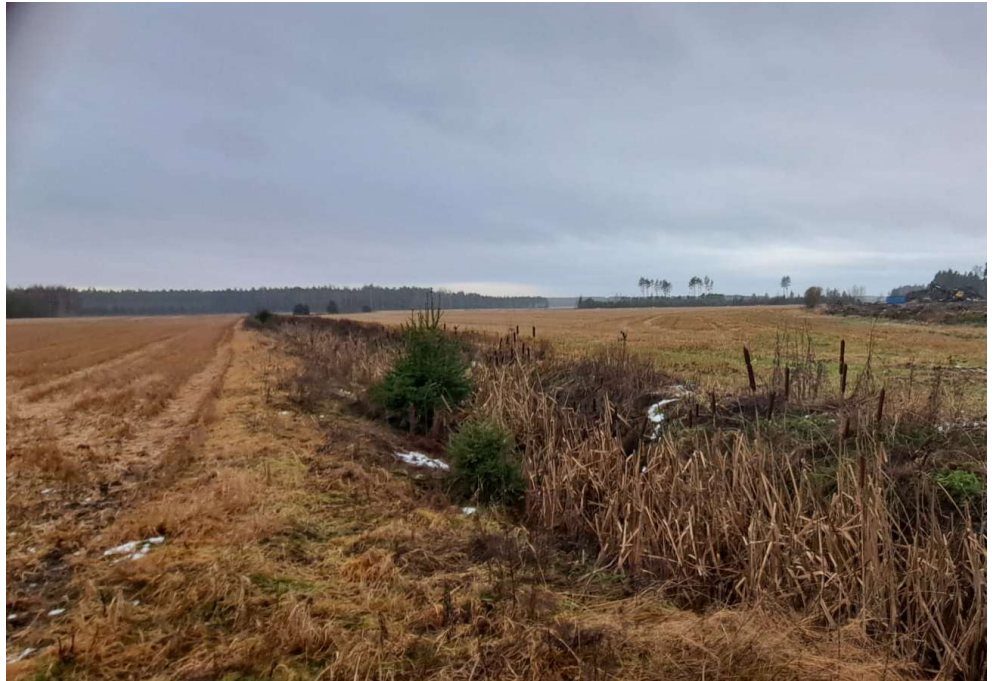
Kuva 4. Tutkimusalue ja sen läpi kulkeva oja.

Alemman ohjearvon ylityksiä havaittiin tutkimusalueen läpi kulkevassa ojassa. Karttatarkastelun perusteella oja laskee läheiselle suolle. Tutkimusalue ei ole maankäytöllisesti herkkää. Alueen läheisyydessä sijaitsee asuinkiinteistöjä, mutta Harjavallan paikkatietoaineiston perusteella alueella ei ole talousvesikaivoja, vaan alueen vesihuolto on järjestetty kunnallisesti. Tämän vuoksi kohonneiden haitta-ainepitoisuuksien ei arvioida aiheuttavan terveysriskiä.

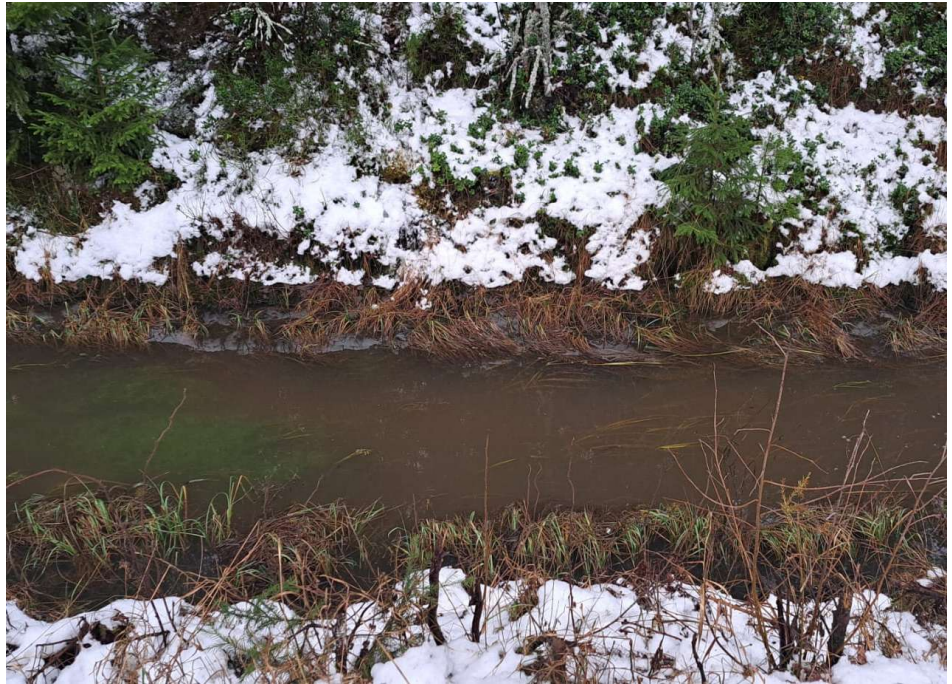
Kuva 5. Oja.

Kohteessa havaittiin Valtioneuvoston asetuksen 214/2007 Maaperän pilaantuneisuuden ja puhdistustarpeen arvioinnista mukaisen alemman ohjearvon ylitys viidessä näytepisteessä raskasmetallien osalta. Metallit, joiden ylityksiä havaittiin, olivat koboltti, kupari ja nikkeli. Näytepisteet, jossa alemman ohjearvon ylityksiä havaittiin, sijaitsivat kaikki tutkimusalueen läpi kulkevassa ojassa.

Tutkimusalueelle tullaan rakentamaan kuivatus- ja vesienohjausjärjestelyjä, joiden vuoksi vesien kulkureittejä voidaan joutua ohjaamaan uudelleen. Mikäli kiinteistöltä poistetaan ojan haitta-ainepitoisia maita, tulee tähän olla lupa valvovalta viranomaiselta (Lupa- ja valvontavirasto) ja maat tulee toimittaa vastaanottopaikkaan, jolla on voimassa oleva lupa vastaanottaa kyseisiä massoja.

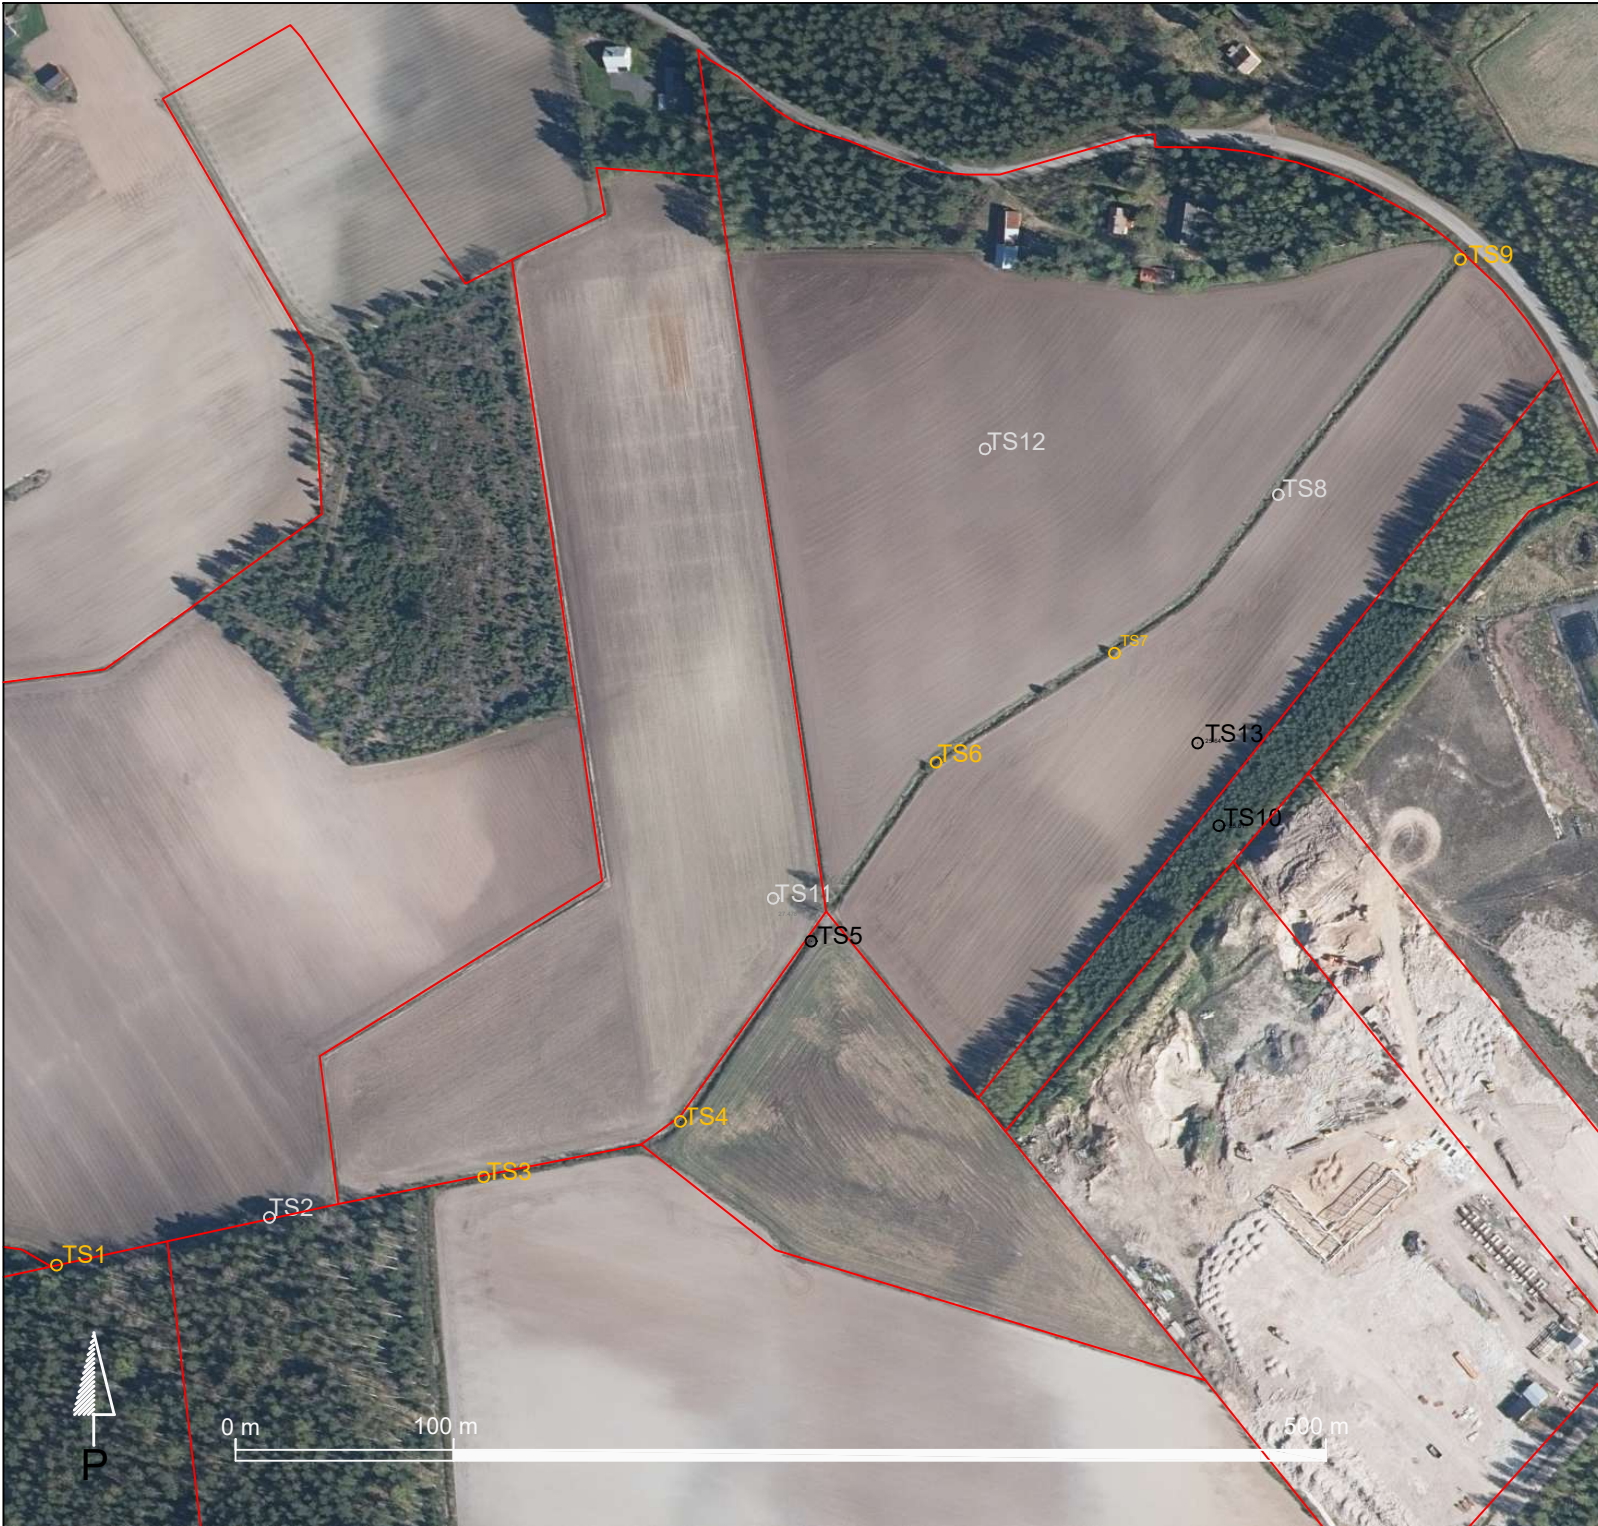
Näiden lisäksi kahdessa näytepisteessä havaittiin kynnsarvon ylitys kuparin ja arseenin osalta. Kolmella alueella myös vaarallisen jätteen ohjeellinen raja-arvo ylittyi metallien osalta.

Kohteessa ei arvioida tällä hetkellä olevan kunnostustarvetta. Mikäli kiinteistöiltä poistetaan maa-ainesta, jonka pitoisuudet ylittävät vna 214/2007 liitteen 1. mukaiset alemmat ohjearvot, tulee tähän olla lupa valvovalta viranomaiselta (Lupa- ja valvontavirasto) ja maat tulee toimittaa vastaanottopaikkaan, jolla on voimassa oleva lupa vastaanottaa kyseisiä massoja.
