**Maaperän haitta-ainekartoitus**

**10.6.2025**

**1510088146-006**

# **HARJAVALLAN DATAKESKUKSEN ASEMAKAAVA MAAPERÄN HAITTA-AINEKARTOITUS**

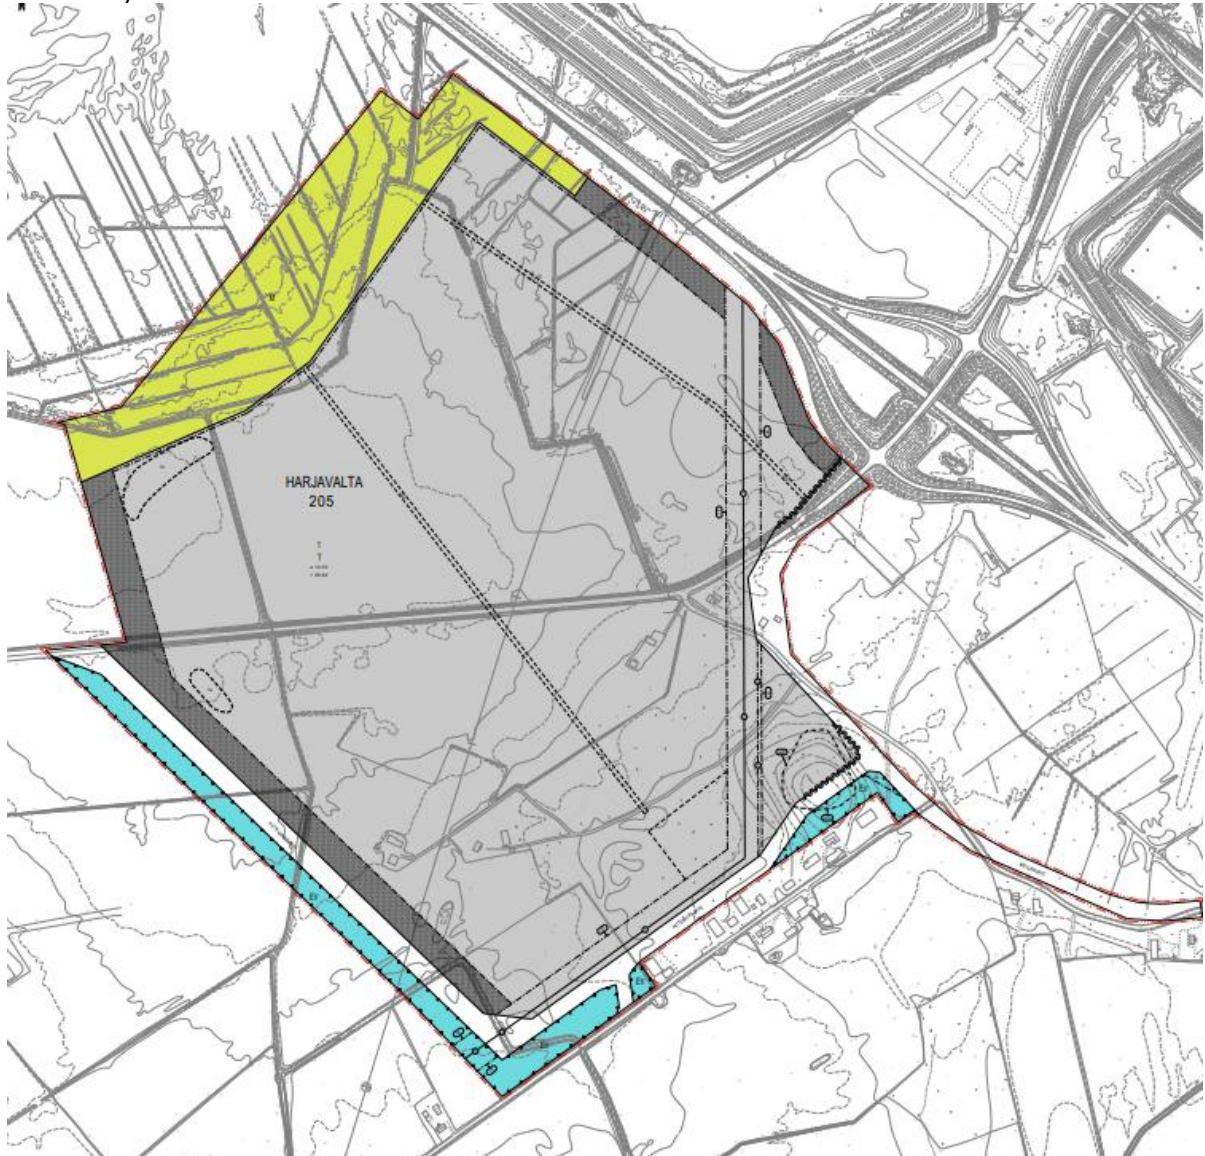
Kuva 2. Kaavakartta

Tutkimuskohteessa on valmisteilla luonnosvaiheessa oleva Datakeskuksen asemakaava, jossa alue kaavoitettu merkinnällä T (teollisuus- ja varastorakennusten korttelialue). Tutkimuskohde on osoitettu voimassa olevassa yleiskaavassa teollisuusalueeksi merkinnällä T/kem. Kaavakarttaluonnos on esitetty kuvassa 2.

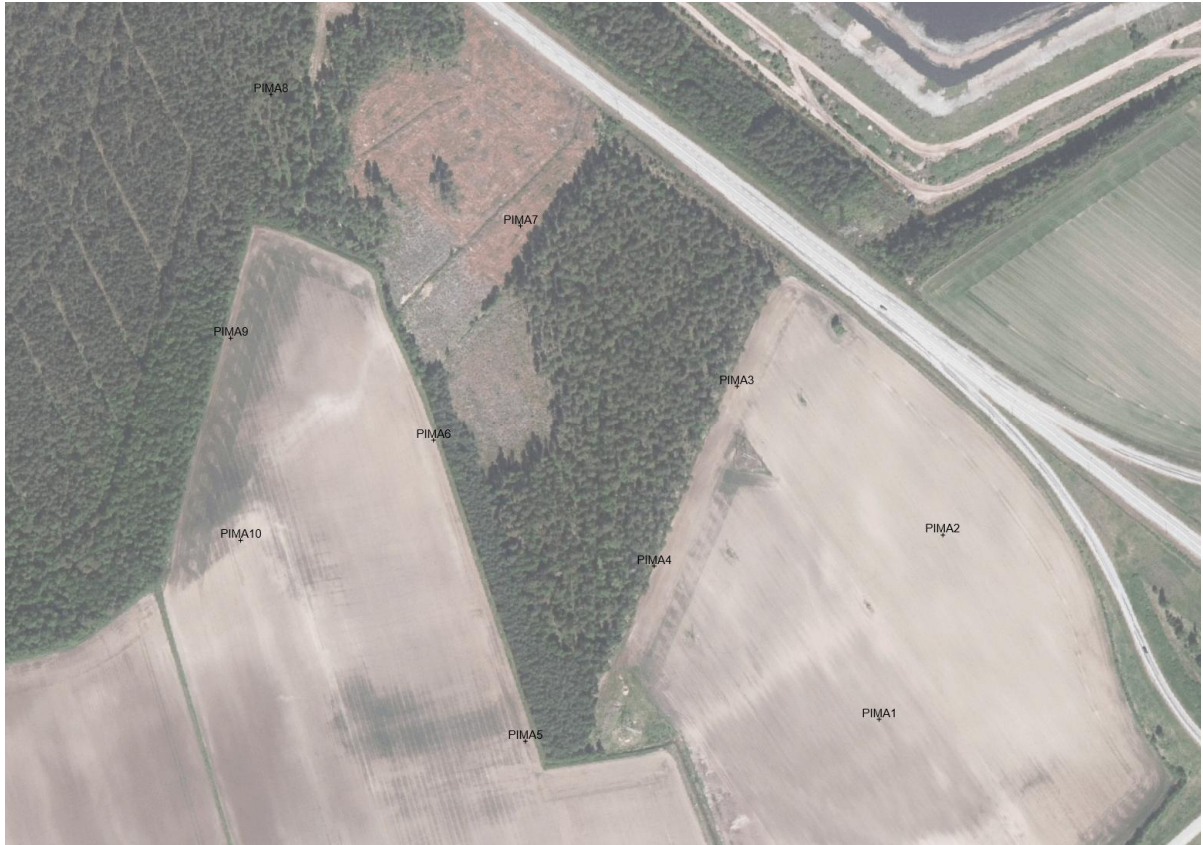
Kuva 3. Tutkimuspisteiden sijoittuminen tutkimusalueelle.

Tutkimukset tehtiin 8.5.2025 Ramboll Finland Oy:n toimesta. Näytteitä otettiin lapiolla kymmenestä tutkimuspisteestä. Näytteet otettiin kerroksittain siten, että kaikista tutkimuspisteistä otettiin pintakokoomanäyte väliltä 0...0,1 metriä ja viidestä tutkimuspisteestä (tutkimuspisteet 1, 2, 7, 8 ja 9) otettiin lisäksi pintakerroksen alapuolinen näyte syvyysväliltä 0,1...0,3 metriä. Tutkimuspisteiden sijainnit ovat esitettynä alla olevassa ilmakuvassa.

Näytteistä tehtiin aistinvaraiset havainnot, jonka jälkeen ne pakattiin huokosilmatiiviisiin rilsanpusseihin ja lähetettiin kylmään pakattuna Eurofins Lahden laboratorioon tutkittavaksi. Näytteissä ei havaittu aistinvaraisesti merkkejä pilaantuneisuudesta.

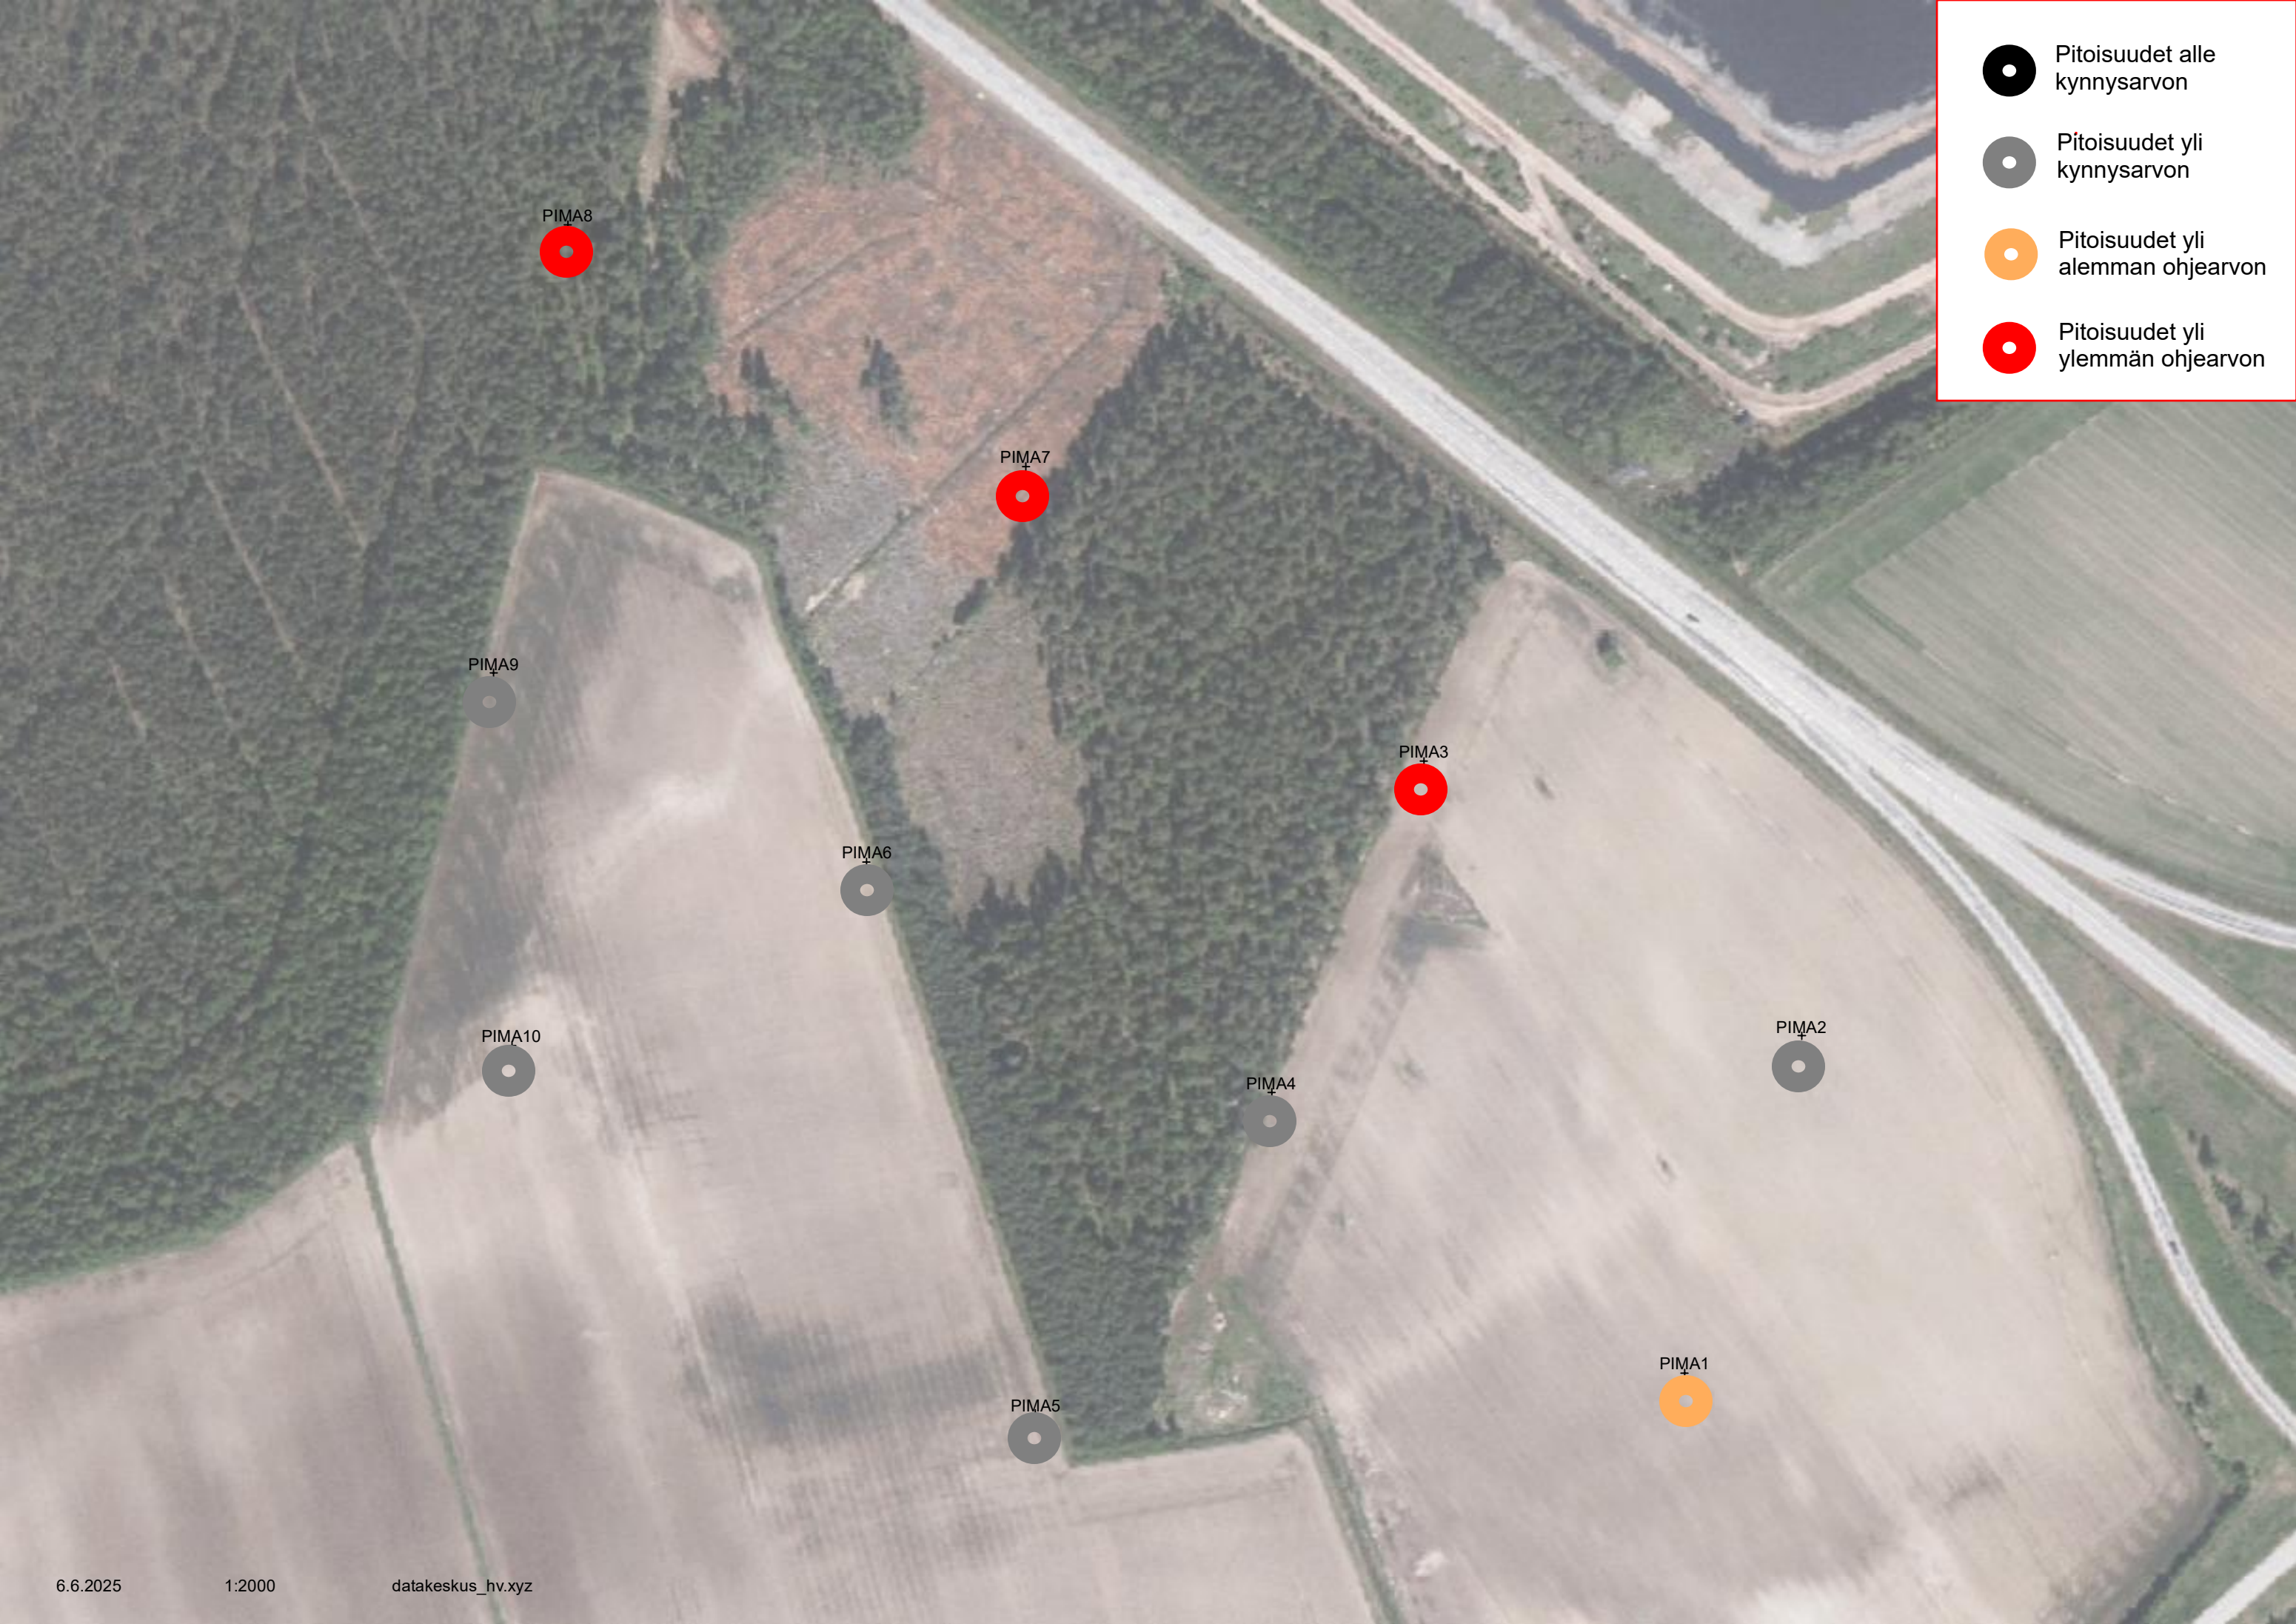
## **LIITE 1 Tutkimuskartta ja tutkittujen haitta-aineiden pitoisuustasot**

Näytteistä tutkittiin ns. PIMA-metallit (Sb, As, Hg, Cd, Co, Cr, Cu, Pb, Ni, Zn ja V). Laboratoriotulosten perusteella tutkimuspisteiden 3, 7 ja 8 pintanäytteissä ylittyi asetuksen mukainen ylempi ohjearvo kuparipitoisuuden osalta ja näytteessä 8 myös nikkelin osalta. Näytteissä ylittyi lisäksi lyijyn, nikkelin ja sinkin alempi ohjearvo. Tutkimuspisteen 1 pintanäytteessä ylittyi kuparin alempi ohjearvo. Kaikissa muissa pintanäytteissä tutkitut pitoisuudet jäivät kynnysarvon ja alemman ohjearvon väliin.

Tutkimustulosten perusteella pintakerroksen alapuolella olevissa näytteissä pitoisuudet olivat kynnysarvon ja alemman ohjearvon välissä tai alle kynnysarvon. Tutkimustulokset ovat esitettynä pitoisuustasoinnalla kartalla liitteessä 1 ja taulukoituna liitteessä 2. Laboratorion tutkimustodistukset ovat liitteessä 3.

Maaperässä todettiin useassa tutkimuspisteessä Valtioneuvoston asetuksessa 214/2007 mainittujen ylemmän ja alemman ohjearvon ylittäviä metallipitoisuuksia. Tutkimusten perusteella voimakkaammat metallipitoisuudet esiintyvät alueen pintakerroksissa noin 0...0,1 metriä maanpinnasta. Tämän alapuolella olevassa kerroksessa metallipitoisuudet jäivät alle alemman ohjearvon tai alle kynnysarvon. Tutkimusten perusteella voidaan myös todeta, että korkeammat metallipitoisuudet sijoittuvat kaava-alueen luoteis- ja pohjoisosaan, joka on lähimpänä hienokuonan läjitysaluetta.

Pitoisuudet alle kynnysarvon

Pitoisuudet yli kynnysarvon

Pitoisuudet yli alemman ohjearvon

Pitoisuudet yli ylemmän ohjearvon

Maa-aineksen haitta-ainepitoisuudet tulee huomioida, mikäli kohonneita metallipitoisuuksia sisältävällä alueella suoritetaan kaivutöitä. Lähtökohtaisesti haitta-ainepitoista maa-ainesta ei voida palauttaa kaivantoon tai jättää uusien tai saneerattavien rakennusten alle. Kohonneet metallipitoisuudet tulee huomioida kaivetun maa-aineksen sijoittamisessa. Pilaantuneen maan kaivu ja käsittely on luvanvaraista toimintaa. Tarvittavista toimenpiteistä ja mahdollisesta lupatarpeesta tulee neuvotella ympäristöviranomaisen kanssa hyvissä ajoin ennen kaivutöiden aloittamista.
